## ОЦЕНКА СКОРОСТИ И МОДЕЛИРОВАНИЕ РАЗРУШЕНИЯ АРХЕОЛОГИЧЕСКИХ ПАМЯТНИКОВ ПРАВОБЕРЕЖНОГО ХОРЕЗМА

© 2022. Антонова Наталья<sup>1</sup>, Болелов Сергей<sup>2</sup>, Никифоров Михаил<sup>3</sup>

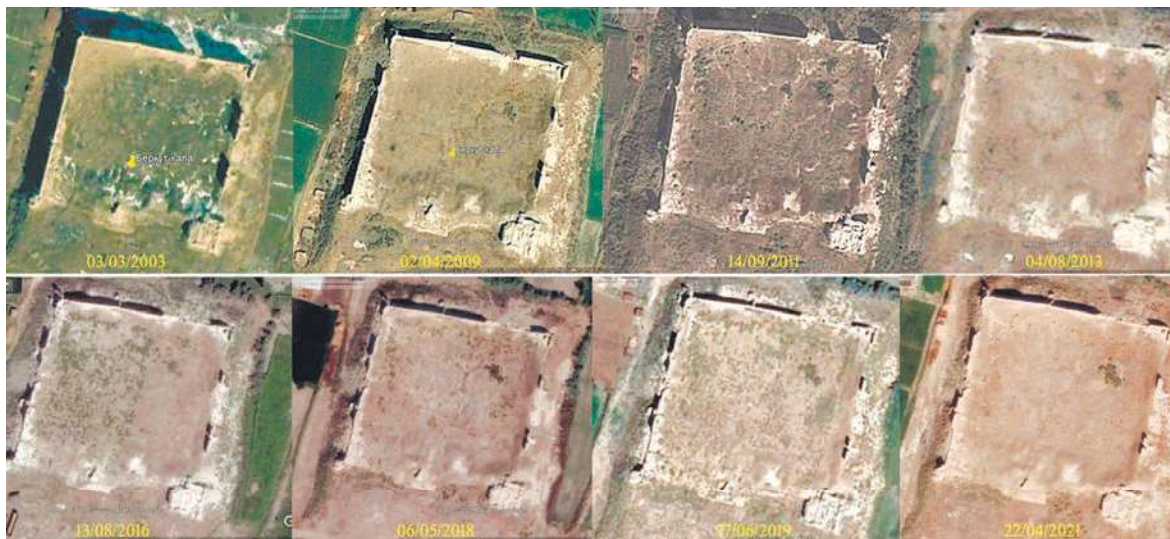
Рассмотрим восемь изображений Беркут-калы начиная с 03 марта 2003 года по 22 апреля 2021, взятые из программы GE. Даже визуальное сравнение соседних кадров позволяет установить постепенное разрушение памятника, рис. 1.

Рис. 1. Восемь снимков Беркут-калы, полученные из программы GE, начиная с 02 марта 2003 года до 22 апреля 2021. На снимках заметно постепенное разрушение памятника

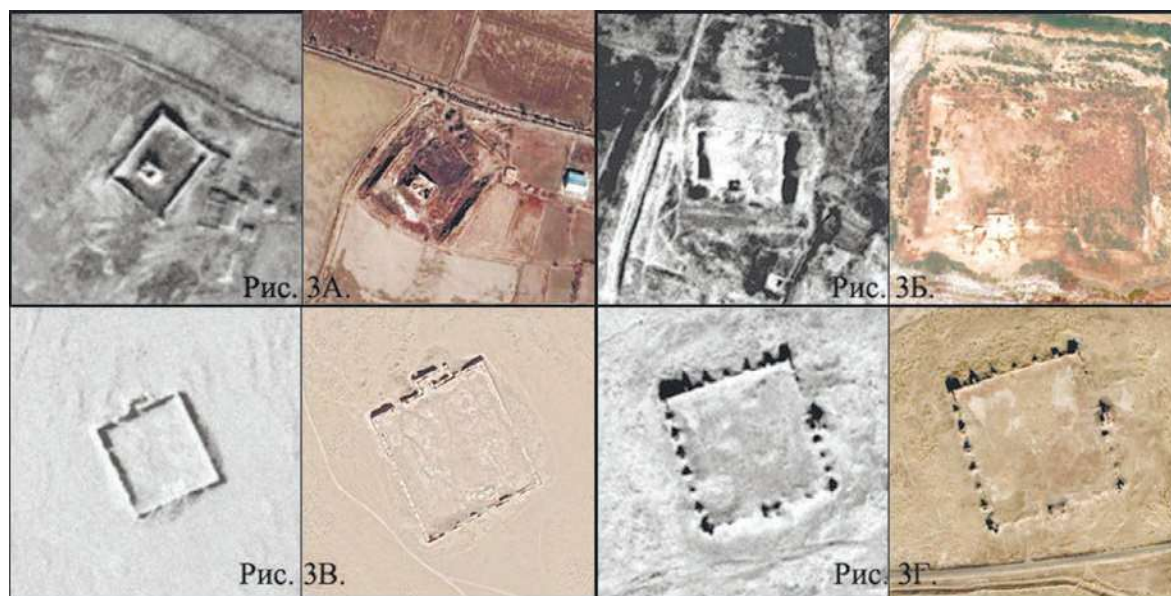
Рис. 3. Сравнение сохранности памятников по старым (слева) и современным (справа) спутниковым снимкам. 3 а – Тешик-кала, 3 б – Уй-кала, 3 в – Джанбас-кала, 3 г – Большой Кыркыз  
 Расм-3. Эски (чапда) ва замонавий (унгда) сунъий юлдош тасвирлари буйича ёдгорликларнинг сакланишини таккослаш. 3 а – Тешик-калъа, 3 б – Уй-калъа, 3 в – Жанбас-калъа, 3 г – Катта Кирккиз.  
 Figure 3. Comparison of the preservation of monuments according to old (left) and modern (right) satellite images. 3 a – Teshik-kala, 3 b – Uy-kala, 3 c – Dzhanbas-kala, 3 d – Bolshoy Kyrkыз

Из рис. 3 видно, что на старом снимке 1969 г. Тешик-кала имеет практически идеальную сохранность, которая соответствует оценке  $C_0=4$ , но на современном снимке мы видим сильно разрушенный памятник  $C_1-1$ , таким образом, изменение состояния составляет  $\Delta=4-1=3$  балла за 50 лет. За это же время сохранность Джанбас-калы изменилась на один балл  $C_0=4$ ,  $C_1=3$ ,  $\Delta=1$ , Уй-кала разрушилась с  $C_0=3$  до  $C_1=0$  практически полностью,  $\Delta=3$ , при этом состояние Б. Кыркыза не изменилось  $C_0=C_1=1$ ,  $\Delta=0$ . Таким образом, за прошедшие полвека памятники подверглись очень разному воздействию. Одни разрушились больше, другие меньше, а есть и такие, состояние которых не изменилось. В связи с этим было бы актуально попытаться выделить факторы, влияющие на сохранность памятника.

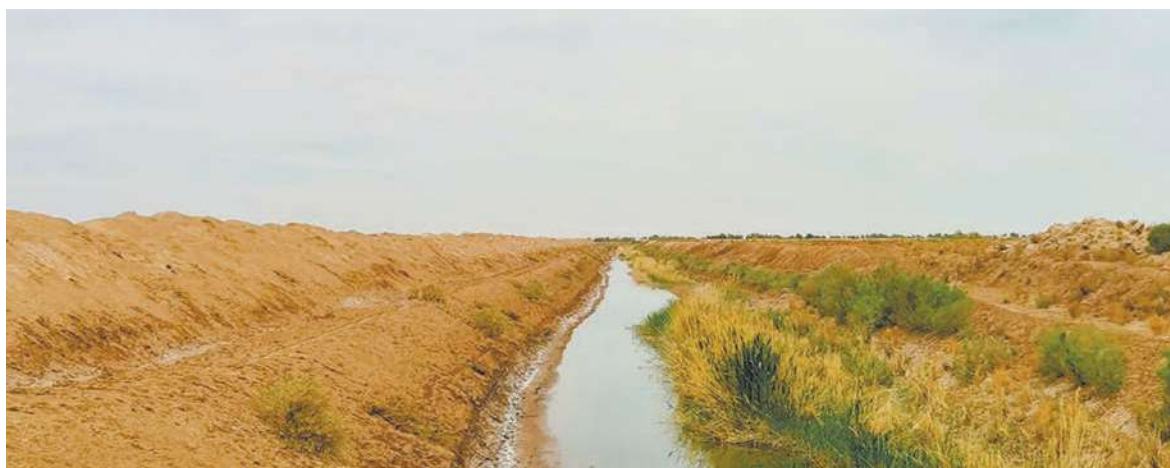
Рис. 4. Канал в окрестности Якке-Парсана. Фото 2021 года.

Несколько сложнее обстоят дела с определением высоты основания памятника над уровнем грунтовых вод  $h$ . Инструменты программы GE позволяют измерять высоту выбранной точки поверхности над уровнем моря, что можно использовать для реконструкции данного параметра. Высоту горизонта памятника  $H_{\Pi}$  можно получить усреднением четырех отметок, взятых в его вершинах. Уровень воды  $H_B$  аналогичным образом получается усреднением высоты двух-трех точек берега канала. К сожалению, измерить сам уровень воды в канале таким способом не получится, но понятно, что в наиболее обводненное время года он будет ниже уровня берега примерно на одну и ту же величину, которая составляет 1–2 метра, рис. 4.
